## Sysmä, Saunan rakennuspaikan tarkastus

| Kohteen nimi: | Sikohiekka |

## Tarkastusraportti

D/1820/12.03.02.03/2021

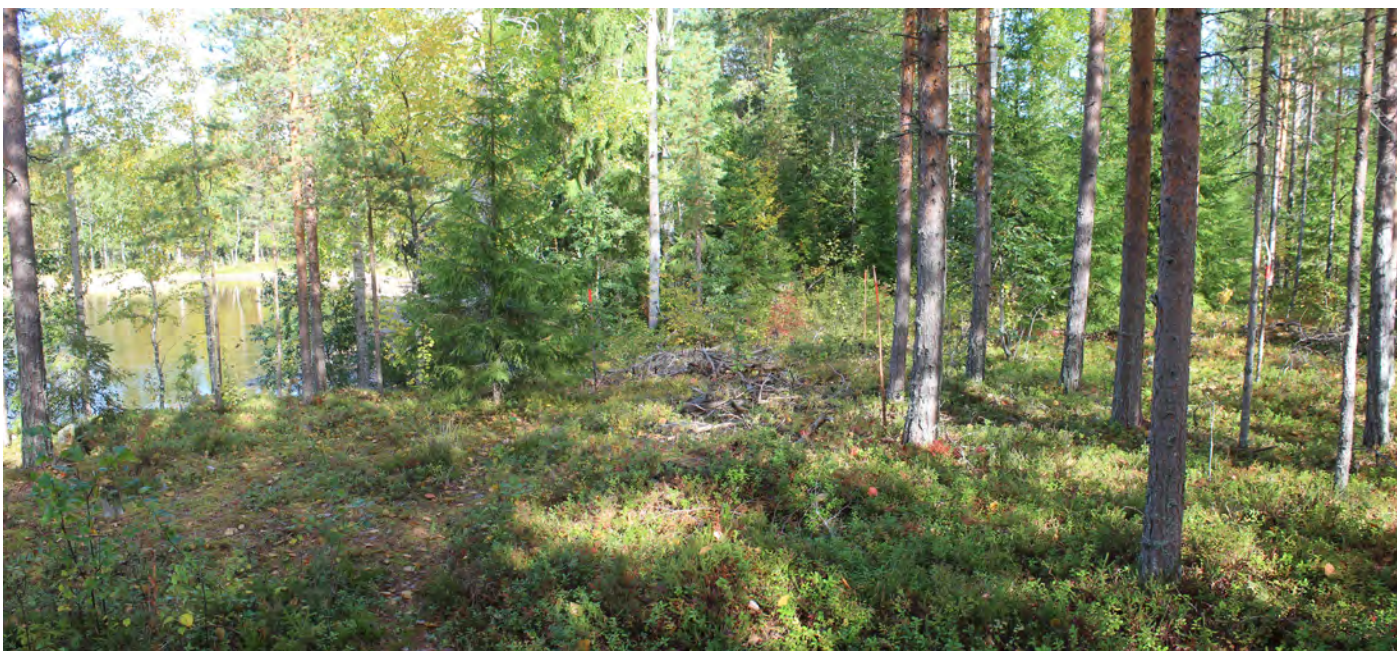
1. Sysmä. Sikohiekka. Yleiskuva. Saunanpaikka mökin vasemmalle puolelle. Kuva lännestä. Kuvaaja Esko Tikkala.

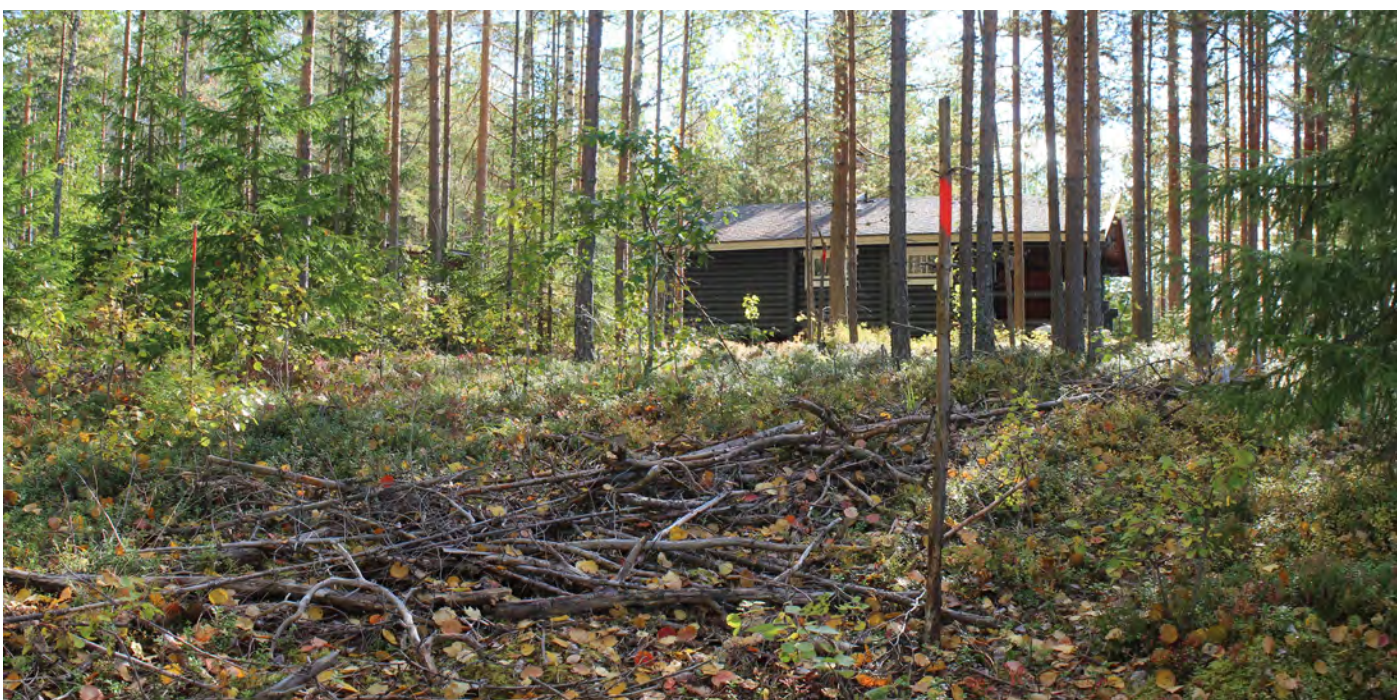
2. Sysmä. Sikohiekka. Saunanpaikka merkittynä maastoon. Kuva länsilounaasta. Kuvaaja Esko Tikkala.

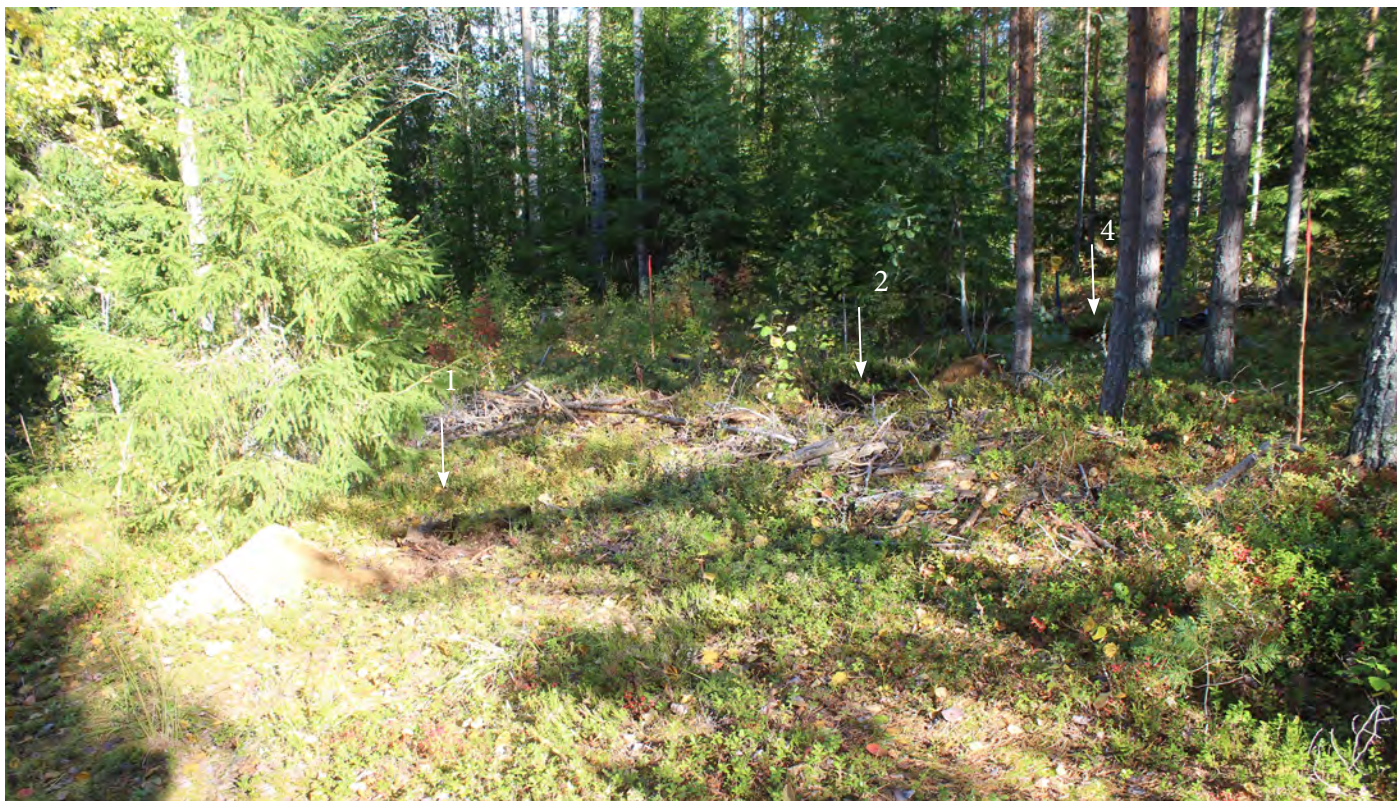
3. Sysmä. Sikohiekka. Saunanpaikka merkittynä maastoon. Kuva luoteesta. Kuvaaja Esko Tikkala.

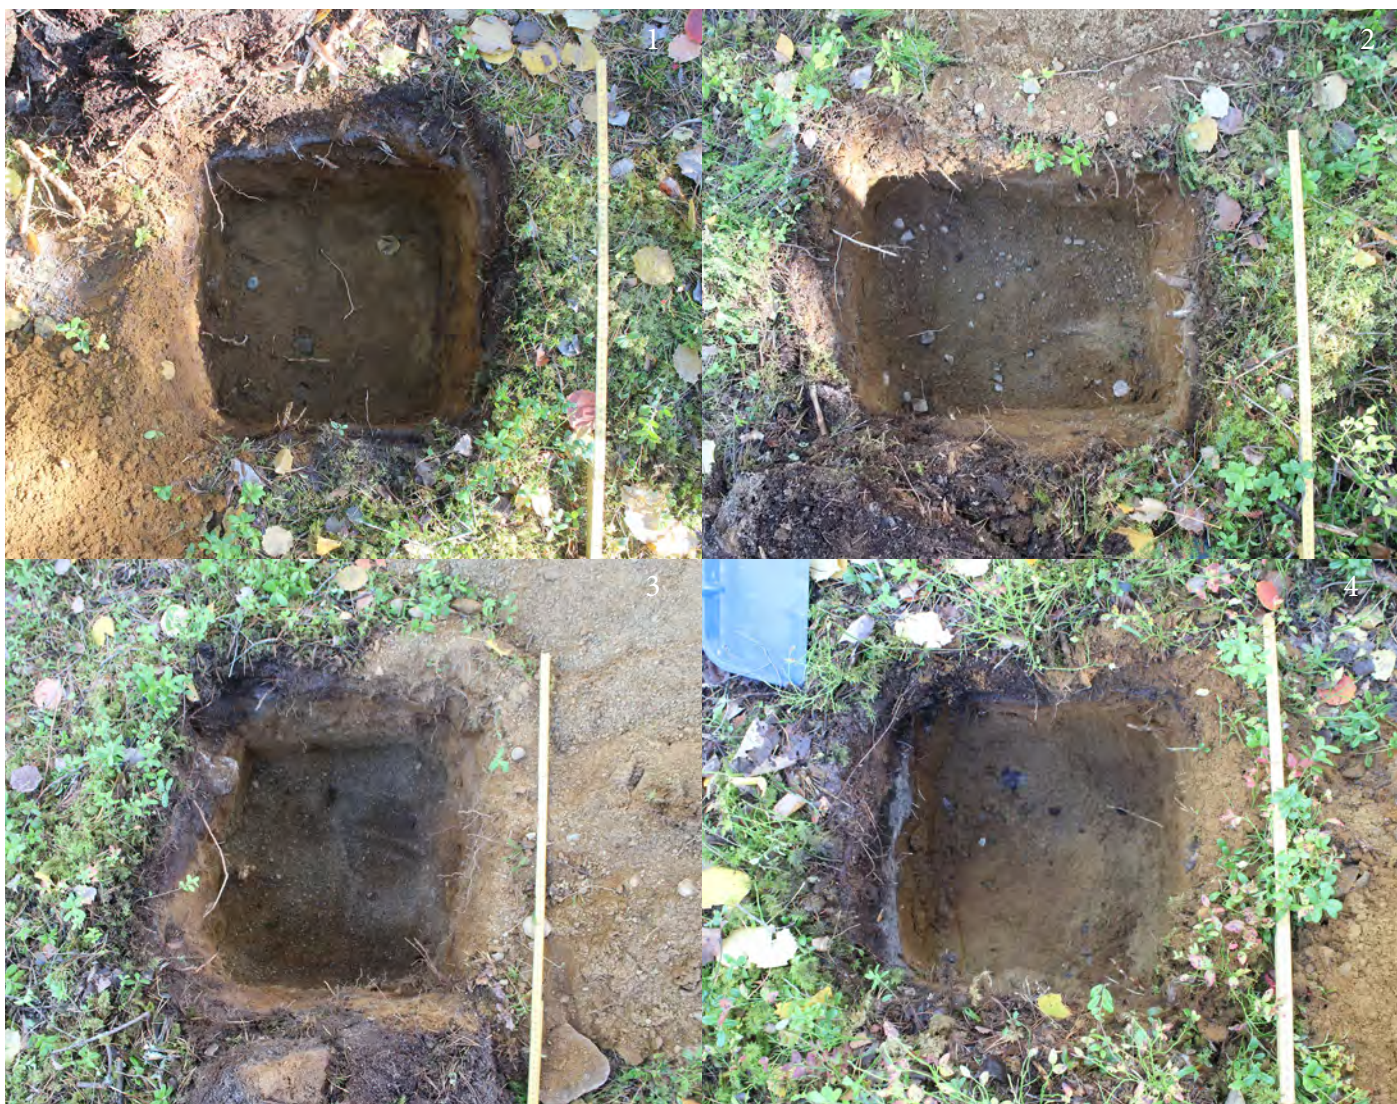
koekuoppa 1 (6811284, 448646)

50 x 48 x 44 cm

karike 10 cm

huuhtoutumiskerros 7 cm

ruskea hiekka, kuopan pohjaa kohden jonkin verran soraa

löydöt, viitteet likamaasta/kulttuurikerroksesta: -

koekuoppa 2 (6811282, 448651)

60 x 50 x 49 cm

2 cm huuhtoutumiskerros

ruskea hiekka, joukossa jonkin verran pieniä kiviä ja soraa

koekuoppa 4 (6811281, 448658)

48 x 50 x 46 cm

karike 19 cm

huuhtoutumiskerros 8 cm

vaaleanruskea hienohko hiekka

4. Sysmä. Sikohiekkä. Saunanpaikka ja koekuopat 1,2 ja 4. Kuva lännestä. Kuvaaja Esko Tikkala.
