## Arkisto- ja rekisteritiedot

Asikkala  
Heiskala 2, 1000038718 (VARK 101366)  
Kiinteä muinaisjäännös, hautapaikat, rautakautinen  
Katselmus/Tarkastus  
M4321R  
16-413-1-59 ESKOLA  
n. 680 m<sup>2</sup>  
6791375, 419299  
Esko Tikkala / Lahden museot  
28.5.2025  
E. Tikkala, H. Poutiainen, A. Bilund, Tarkastus 2020.  
Lahden museoiden kuvakokoelmat, Collecte

**Johdanto.** Kiinteistönomistaja otti 29.4.2025 yhteyttä alueelliseen vastuumuseoon ja kysyi mahdollisuudesta rakentaa viljasilo olemassa olevan kuivaamon viereen, sen koillispuolelle. Suunnittelualue on muinaisjäännösalue, mutta isoin osin entuudestaan muokattua/myllättyä (ks. kartta- ja kuvaliite). Kiinteistönomistajan mukaan rakentaminen pohjois- tai länsipuolelle kuivaamoa tulisi huomattavan paljon kalliimmaksi, mistä johtuen rakentaminen kyseiselle, pääosin jo entuudestaan myllätylle alueelle olisi perusteltua ja omistajan kannalta kohtuullista.

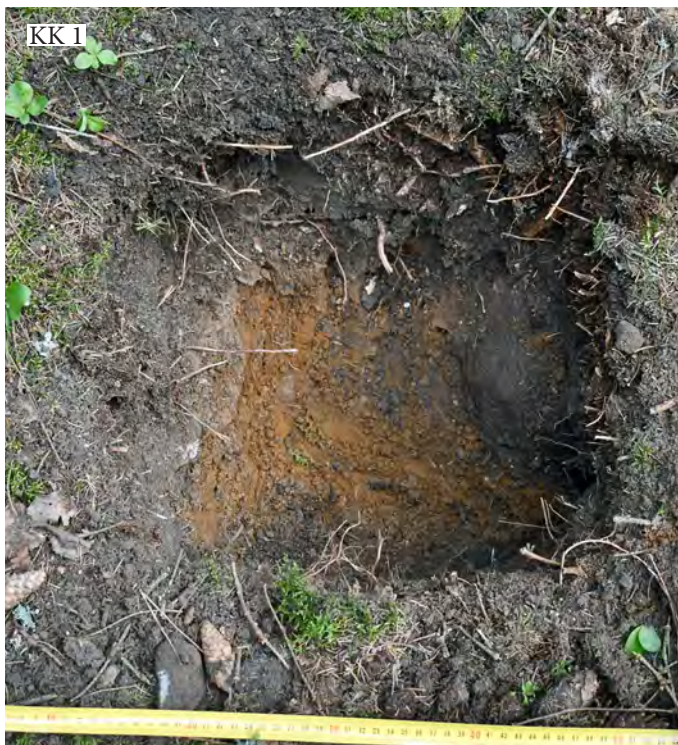
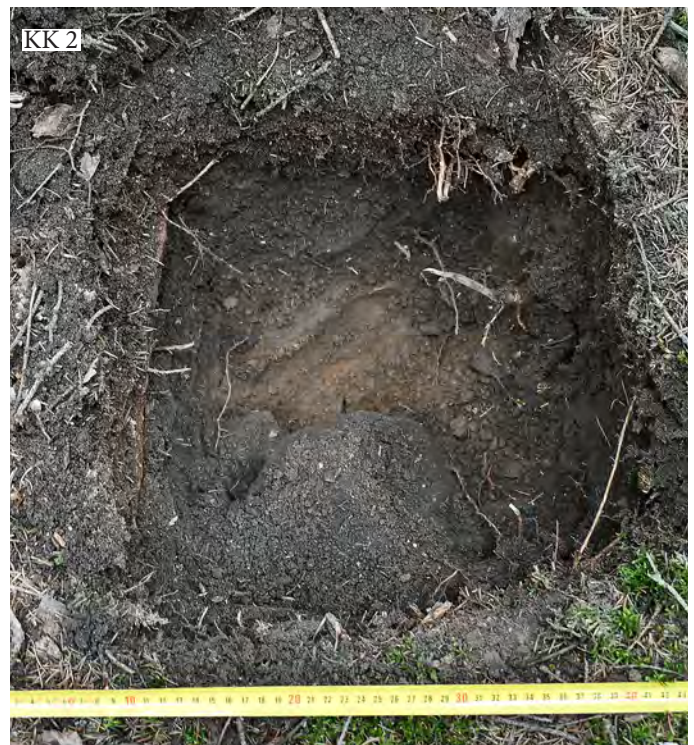
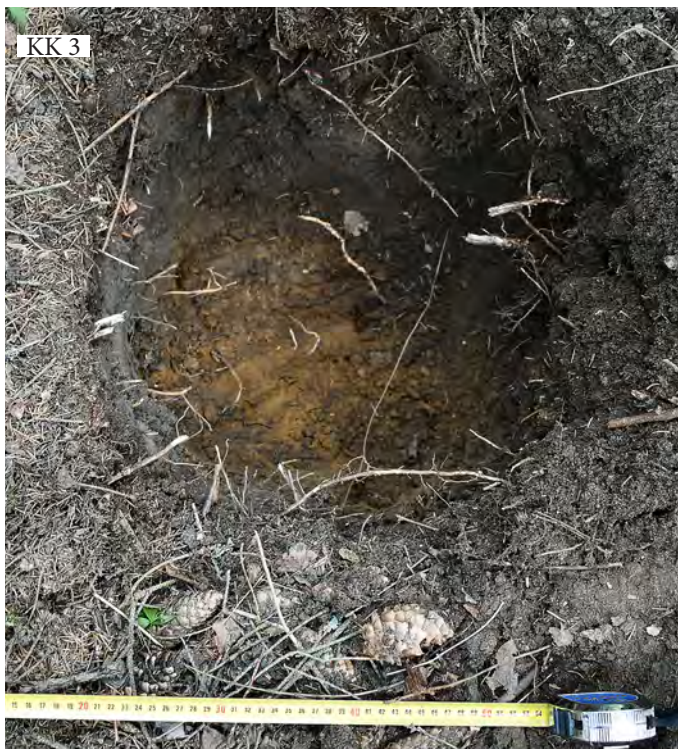
3. Heiskala 2 1000038718 (VARK 101366). Tarkastetulle alueelle tehty koekuopat (laajemmat lapionpistot) 1 - 3. Kuopat kaivettiin puhtaaseen maannokseen asti - varmistus kairanpistoilla. Kuvat lännestä. Kuvaaja Esko Tikkala.

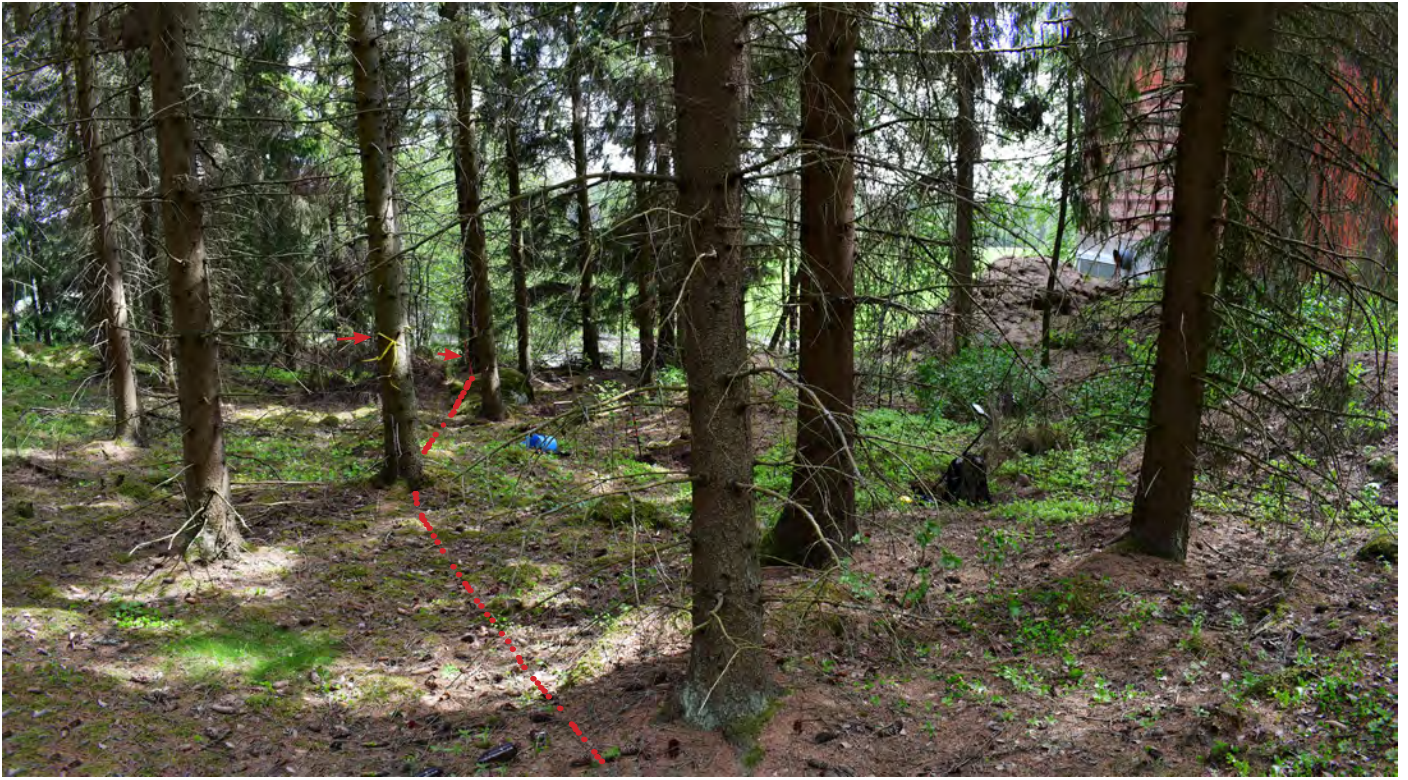
4. Heiskala 2 1000038718 (VARK 101366). Tarkastettu alue kuvattuna luoteesta. Pisteviivilla on kuvaan hahmoteltu muinaisjään-  
nösalueen koillisosan lounaispäädyn rajausehdotus. Nuolet osoittavat maastoonmerkinnät (koordinaattipisteet kartassa 2). Kuvaaja  
Esko Tikkala.

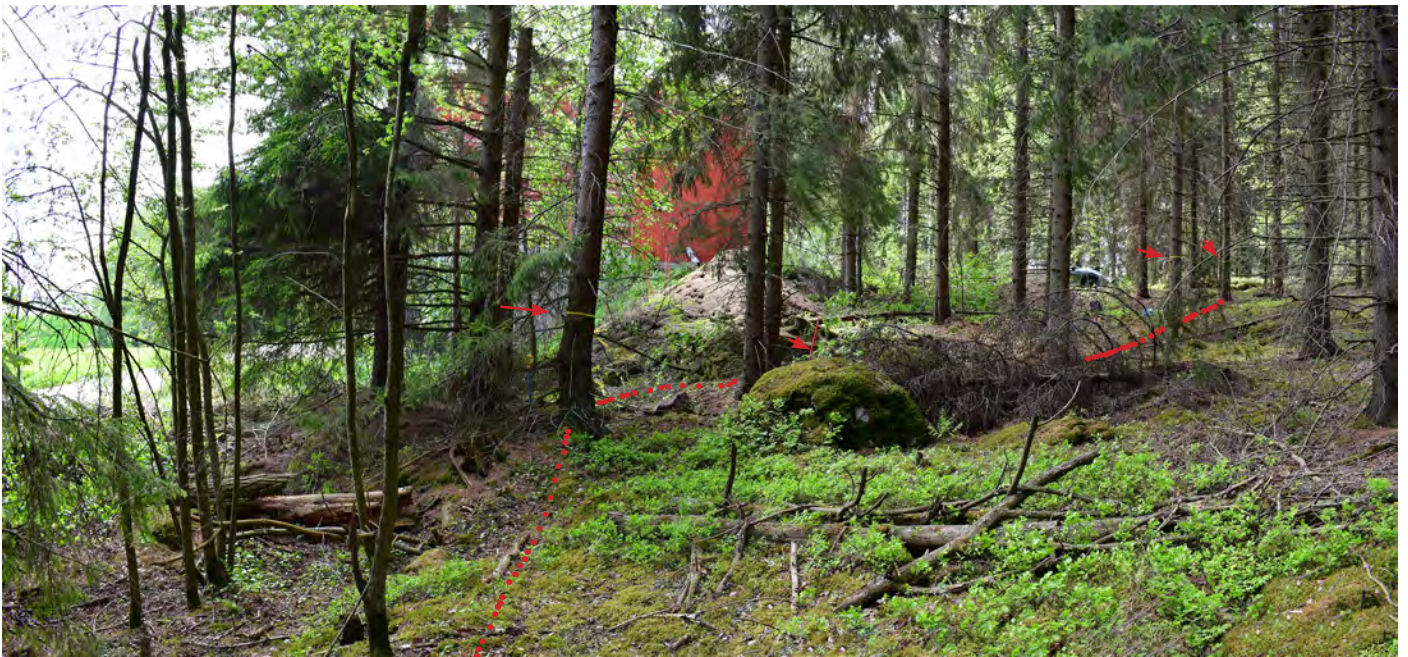
5. Heiskala 2 1000038718 (VARK 101366). Tarkastettu alue kuvattuna idästä. Pisteviivilla on kuvaan hahmoteltu muinaisjään-  
nösalueen koillisosan lounaispäädyn rajausehdotus. Nuolet osoittavat maastoonmerkinnät (koordinaattipisteet kartassa 2). Kuvaaja  
Esko Tikkala.

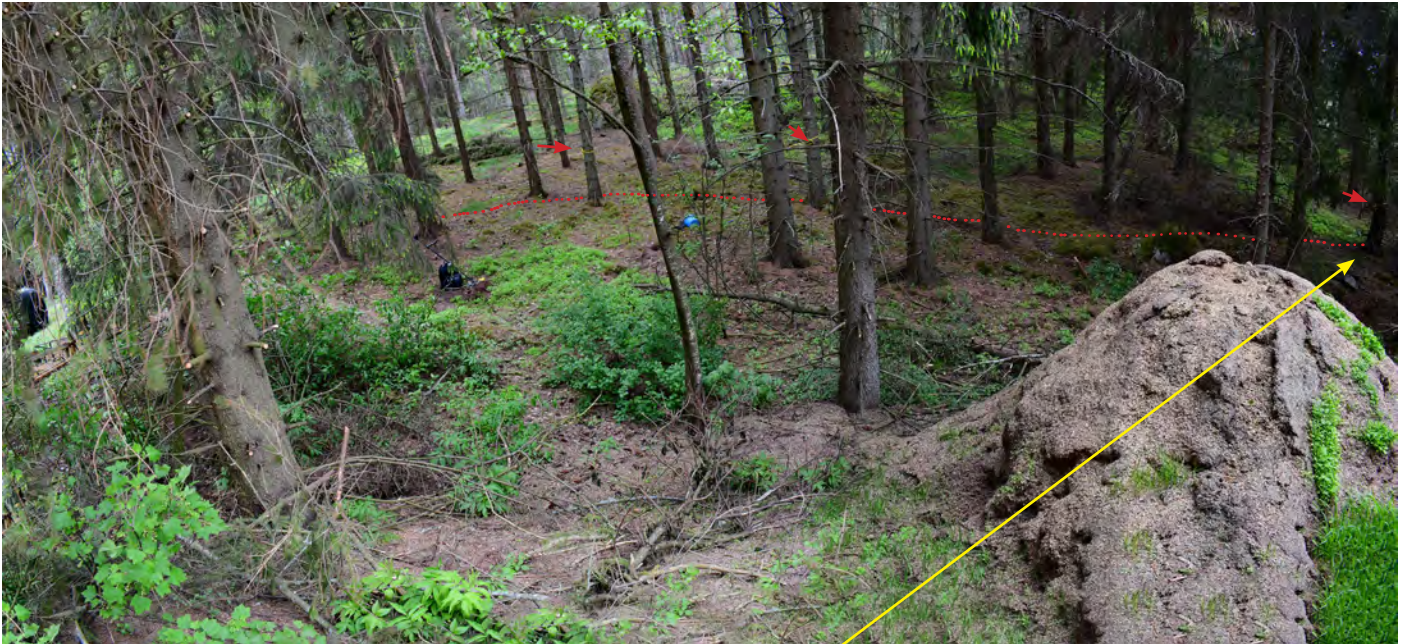
6. Heiskala 2 1000038718 (VARK 101366). Tarkastetun alueen pohjoisosa kuvattuna puimurin pohjoiskulmalta koilliseen. Pisteviivalla on kuvaan hahmoteltu muinaisjäännösalueen koillisosan lounaispäädyn rajausehdotus. Nuolet osoittavat maastoonmerkinnät (koordinaattipisteet kartassa 2). Kuvaaja Esko Tikkala.

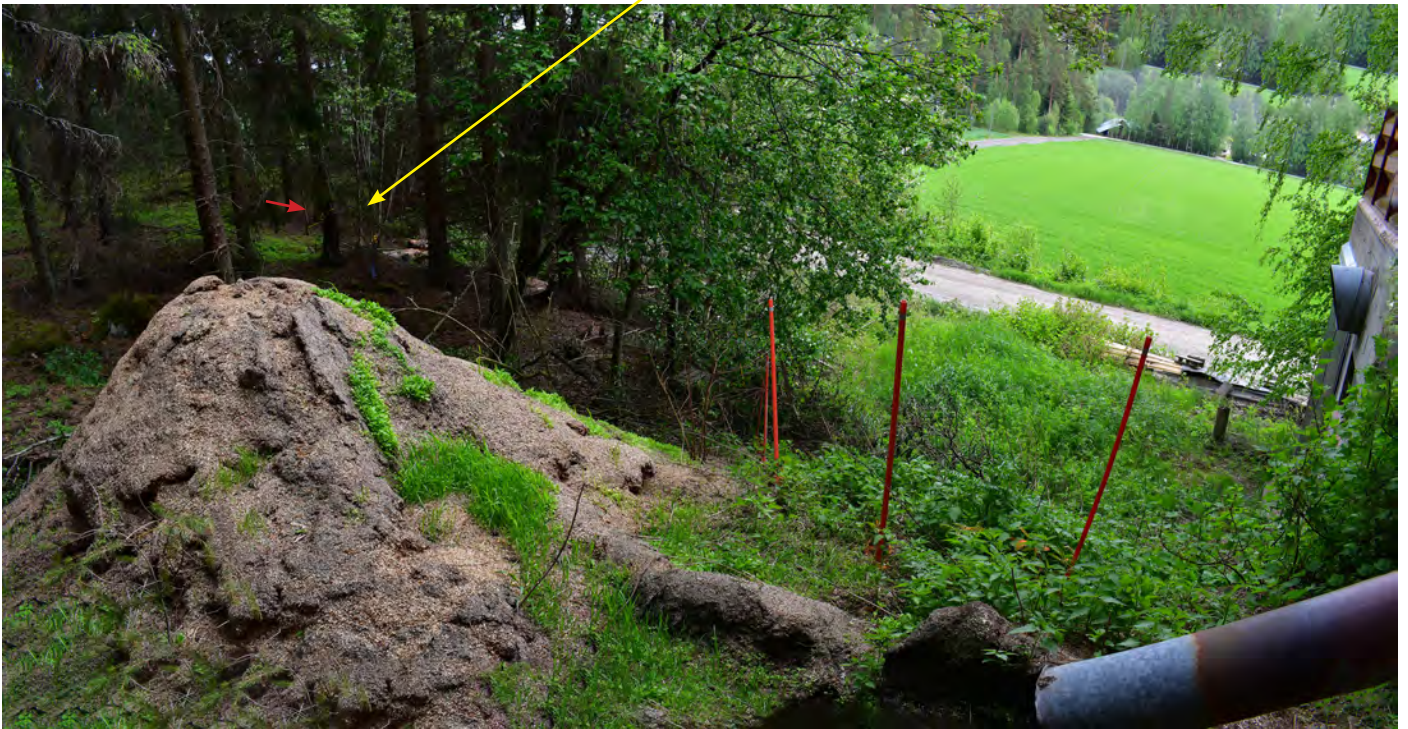
7. Heiskala 2 1000038718 (VARK 101366). Tarkastetun alueen eteläosa kuvattuna puimurin pohjoiskulmalta kaakkoon. Nuolet osoittavat maastoonmerkinnät (koordinaattipisteet kartassa 2). Linjapaaluilla merkitty puimurille tuleva, maahan kaivettu sähkökaapeli (merkintä sähkölaitoksen tekemä). Kuvaaja Esko Tikkala.

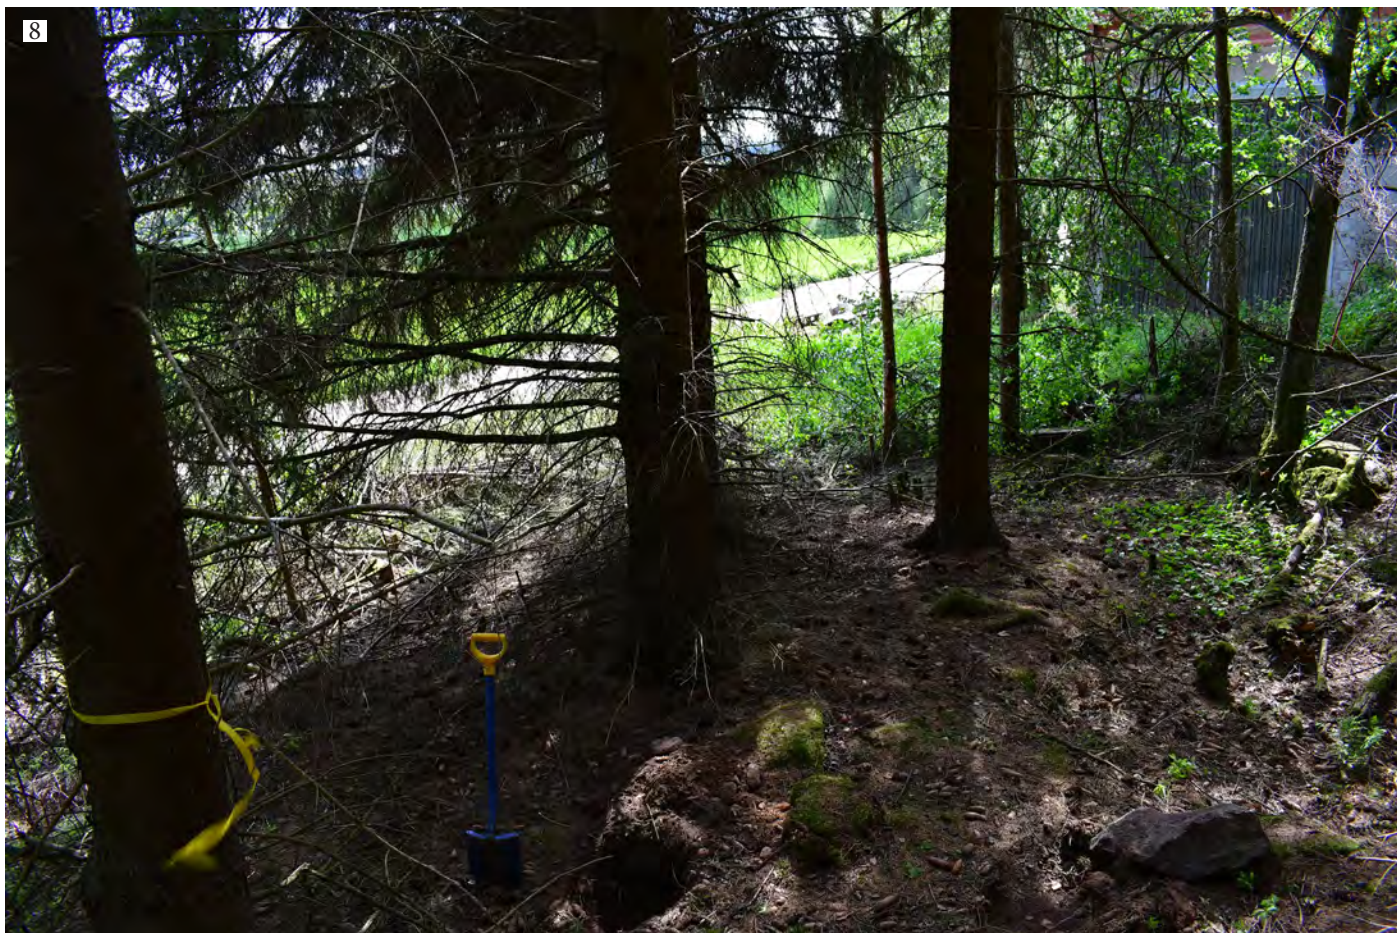
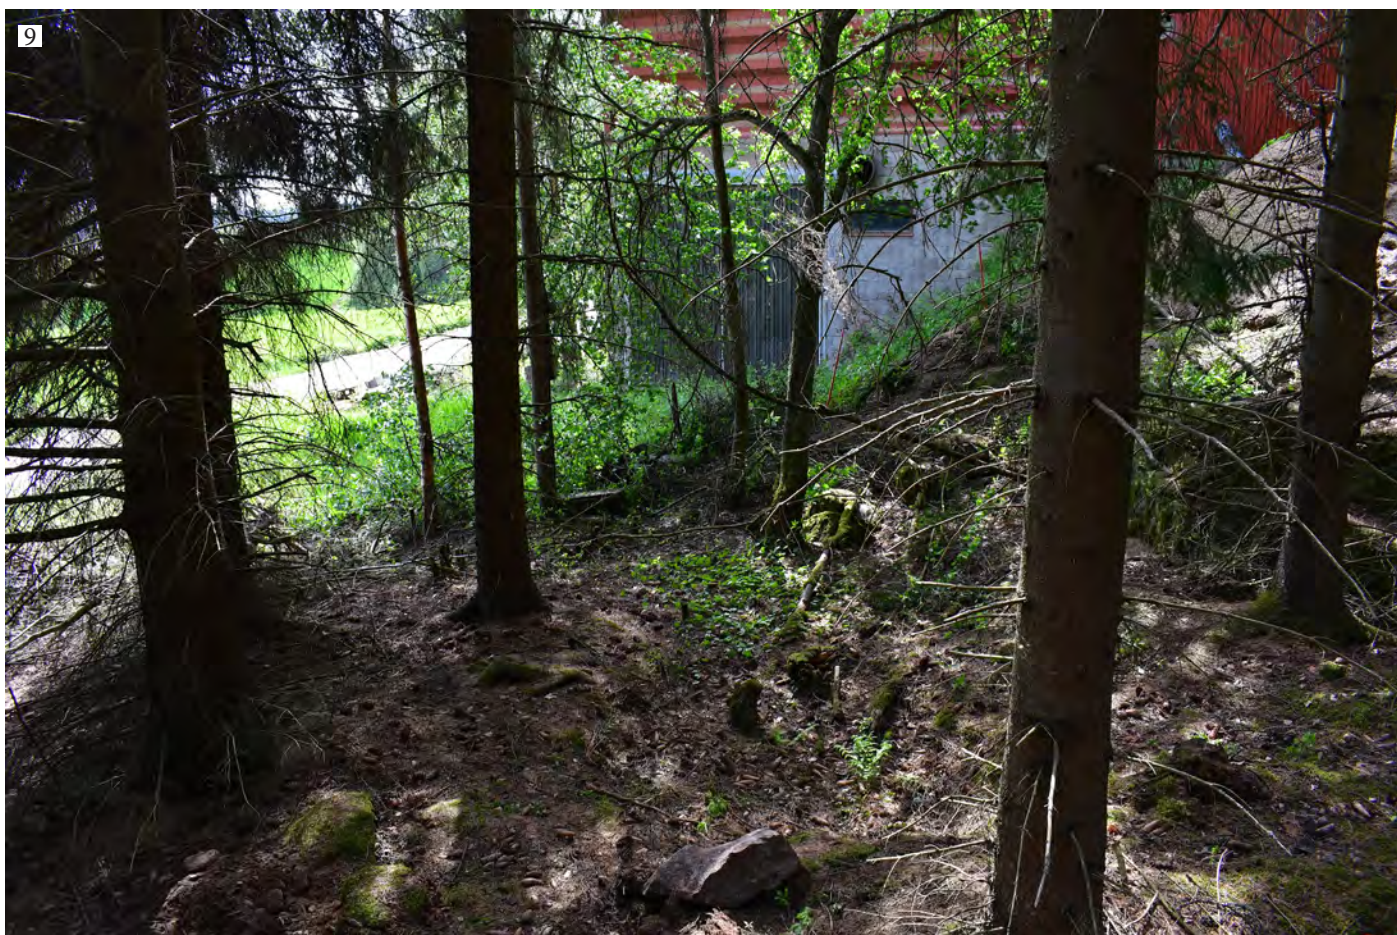
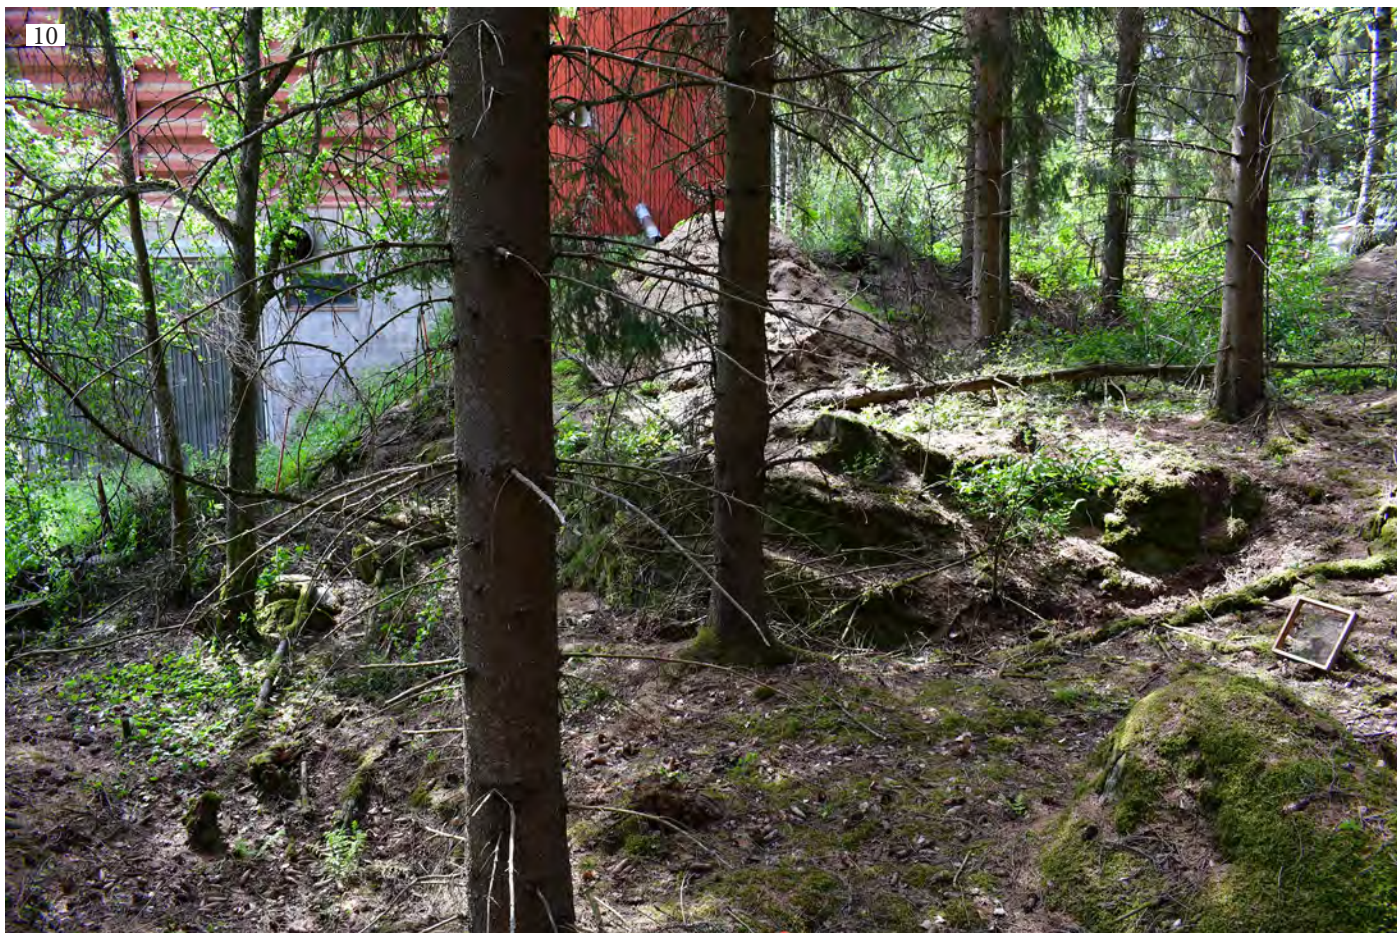
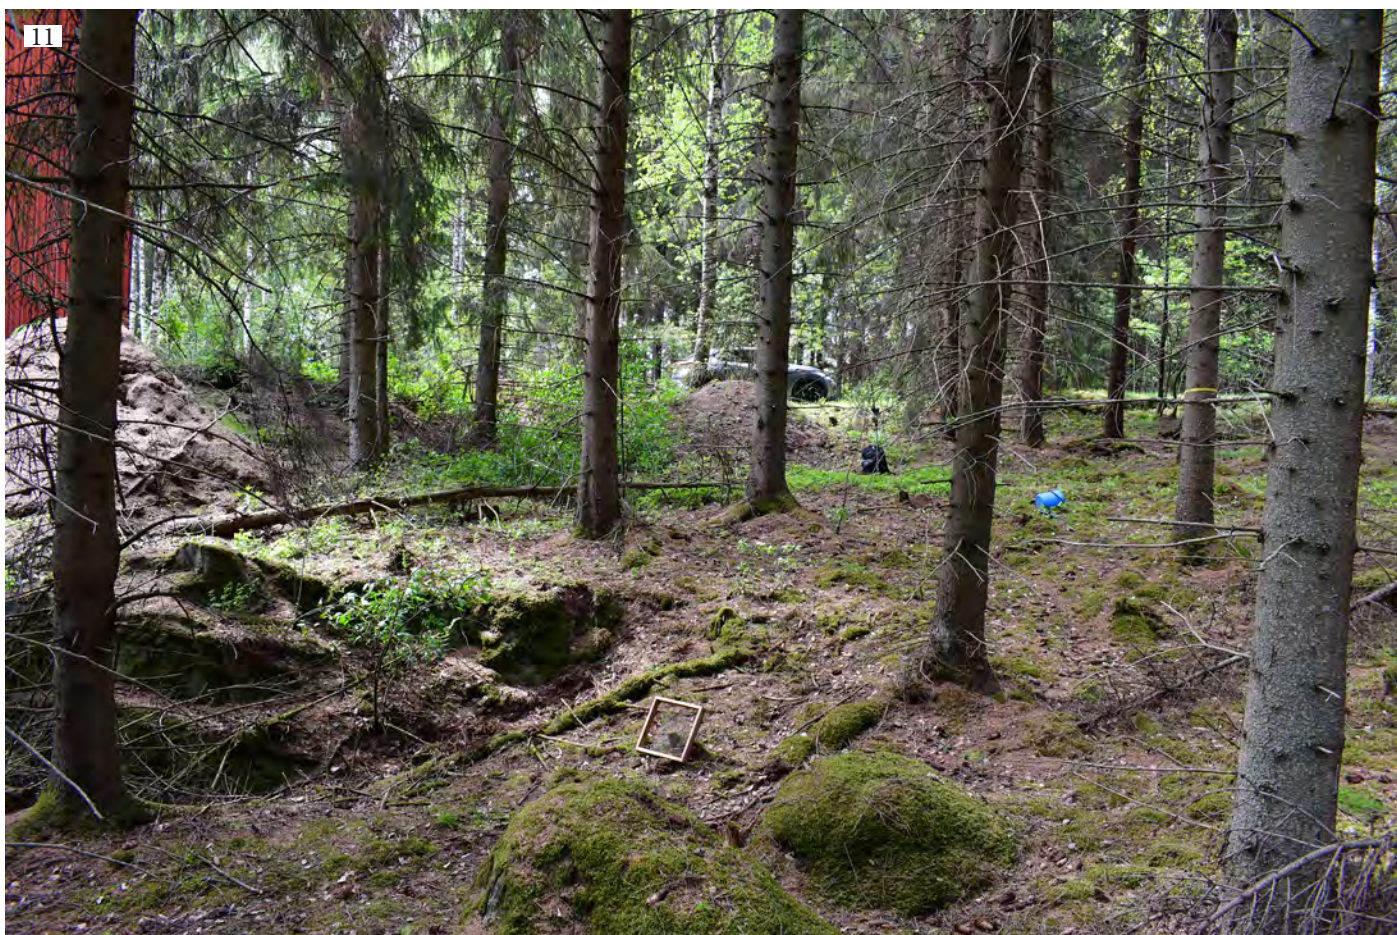
7 - 10. Heiskala 2 1000038718 (VARK 101366). Kuvia tarkastetusta alueesta. Kuvauspaikka kaikissa kuvissa sama, maastoon merkityn rajaehdotuspisteen 5 vierestä (ks. kartta 2). 8: kuva lounaaseen; 9: kuva länsi-lounaaseen; 10: kuva länteen; 11: kuva länsiluoteeseen. Kuvaaja Esko Tikkala.
