# Hartola

## Valtatie 4:n parannusalueen arkeologinen lisätutkimus 2022

Esiraportti arkeologisesta tarkkuusinventoinnista ja kaivauksesta  
muinaisjäännöskohteella  
**Kirkkola 2** (muinaisjäännöstunnus 1000001435)

25.5.2022  
Jasse Tiilikkala  
Maanala Oy

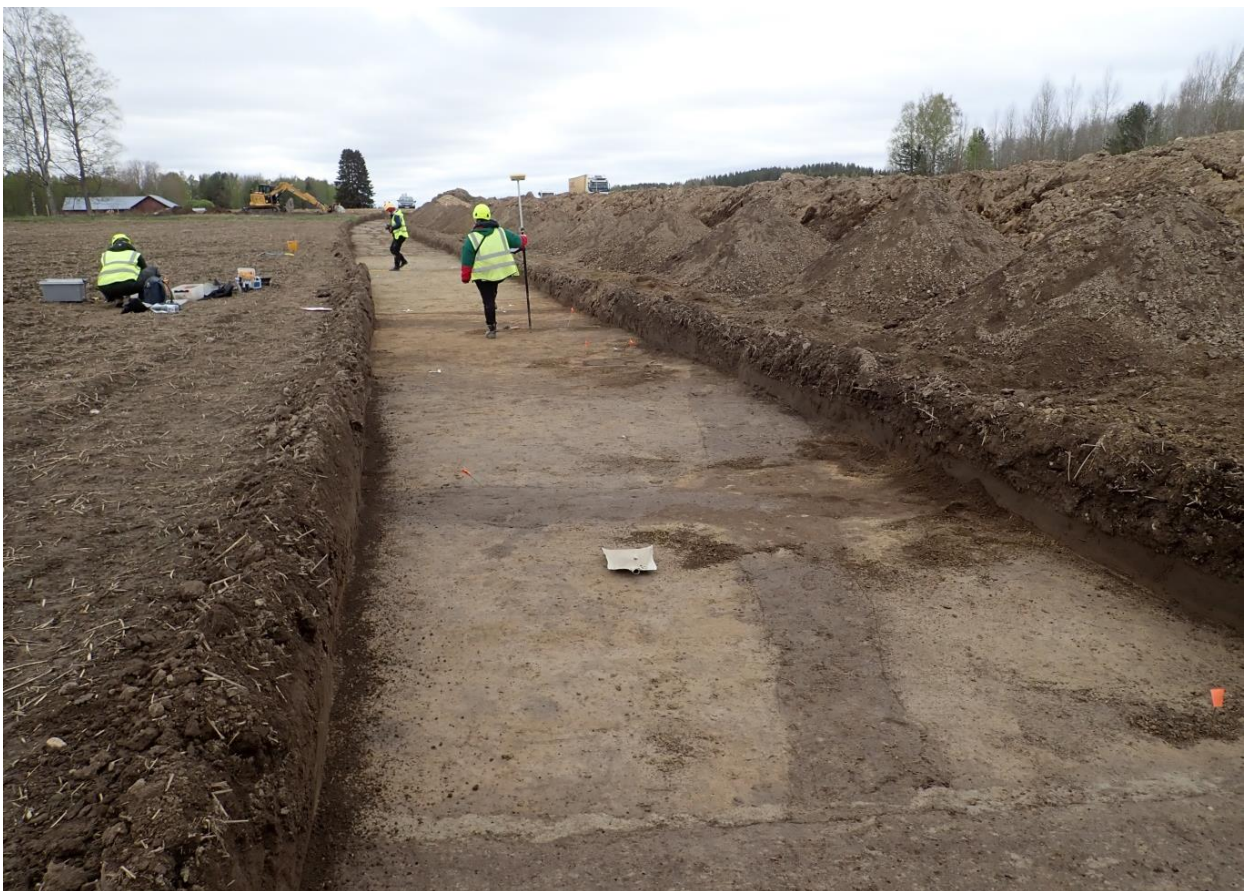
Kaivausalue J (327 m<sup>2</sup>) käsitti 103 m pitkän ja 2,2–3 m leveän kaivannon (ks. kuvaa 2). Alueella havaittiin useita täytettyjä oja, joista osa oli salaojia. Lisäksi havaittiin punertavan maan läikkiä muutamain paikoin. Kyse on mahdollisesti maan kuumenemisesta puunjuurien palaessa. Kaivausalueen eteläosaan tehtiin laajennus alueelle, josta löydettiin liitupiipun kopan kappale ja muutama muu historiallinen löytö pienistä vierekkäisistä kuopanteista (ks. kuva 3). Kuopanteet nimettiin yksikkökokonaisuudeksi J1. Kuoppien alueelta on mahdollisesti poistettu kiviä tai puunjuuria.

Kuva 2. Kaivausaluetta J kuvattuna etelästä. Kuvassa näkyy aluella havaittuja täytettyjä oja. Kuvaaja: Jasse Tiilikkala.

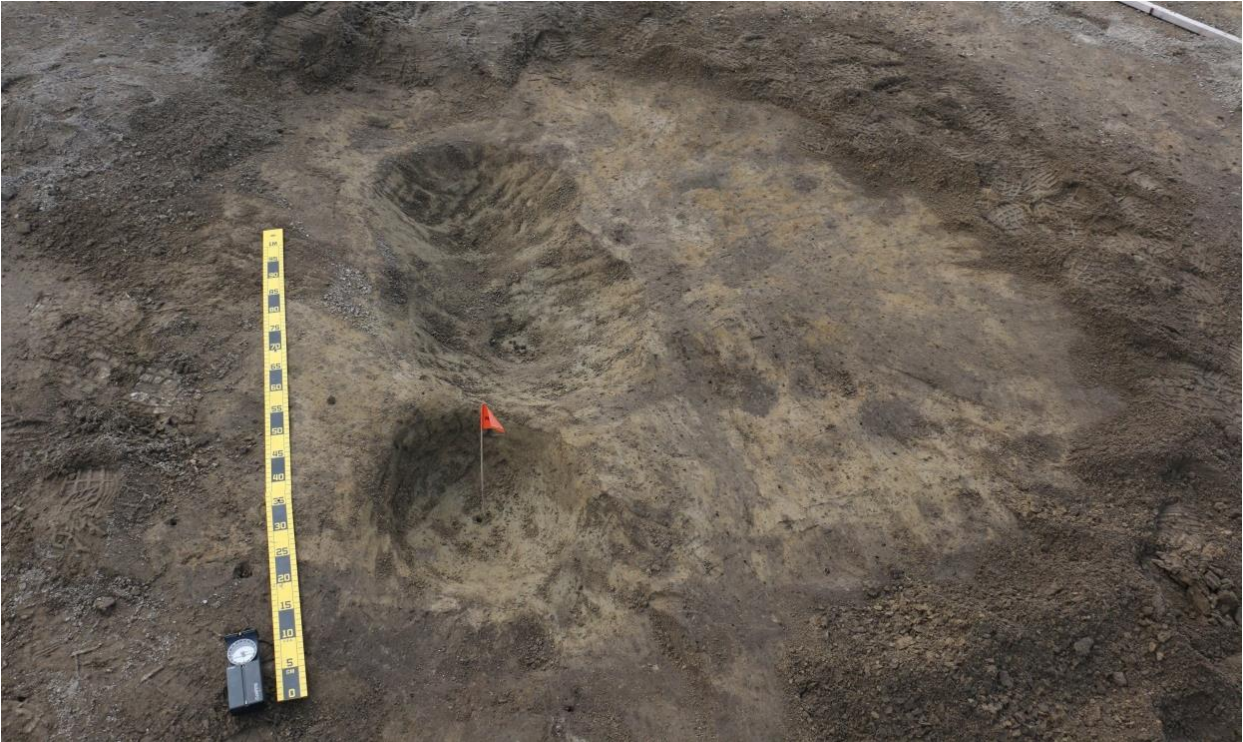
*Kuva 3. Kaivausalueella J havaittu yksikkökokonaisuus J1, joka koostui pienistä vierekkäisistä kuopanteista. Löytönä saatiin mm. liitupiipun kappale. Kuvaaja: Sabina Kraatz.*

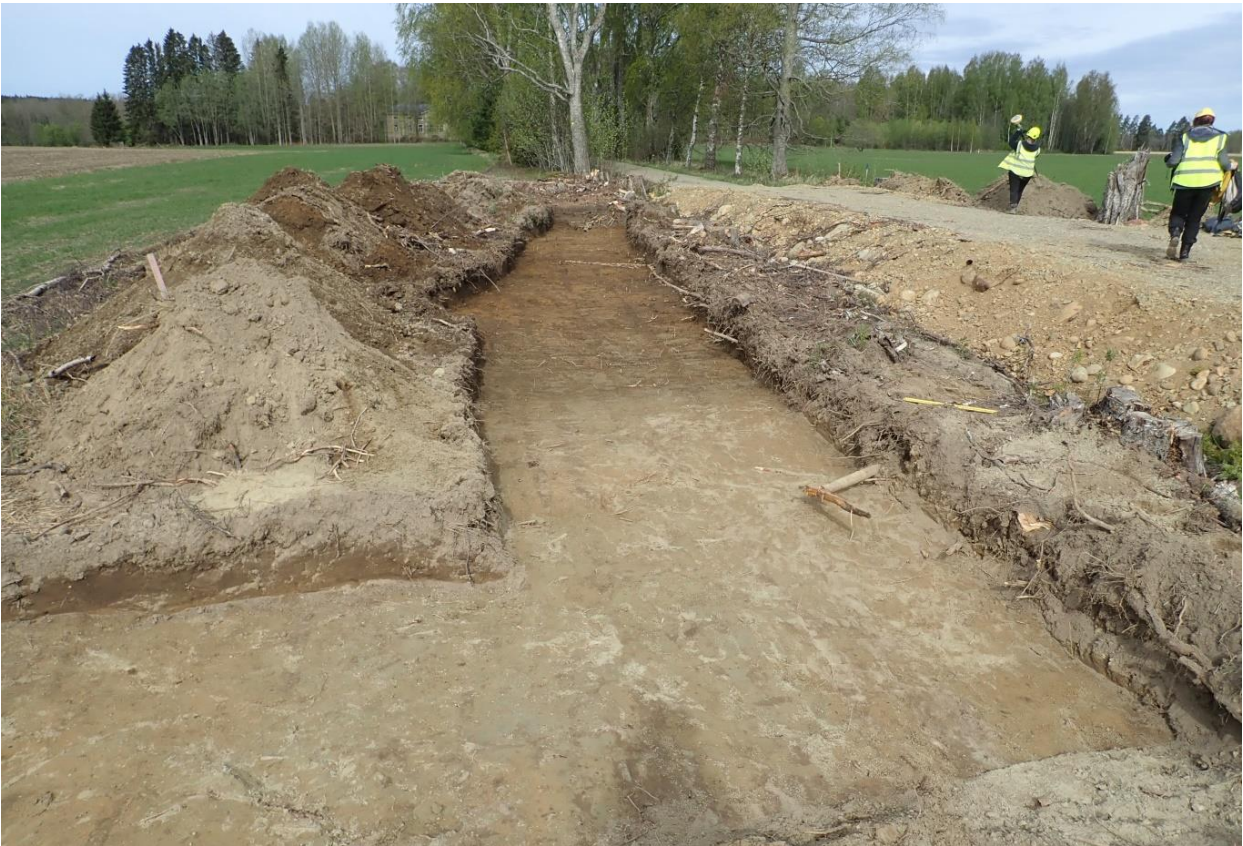
Kaivausalue K (52 m<sup>2</sup>) oli 21 m pitkä ja 2-3,3 m leveä (ks. kuva 4). Alueella havaittiin vain moderneja auranjälkiä.

*Kuva 4. Kaivausalue K kuvattuna idästä. Kuvaaja: Jasse Tiilikkala.*

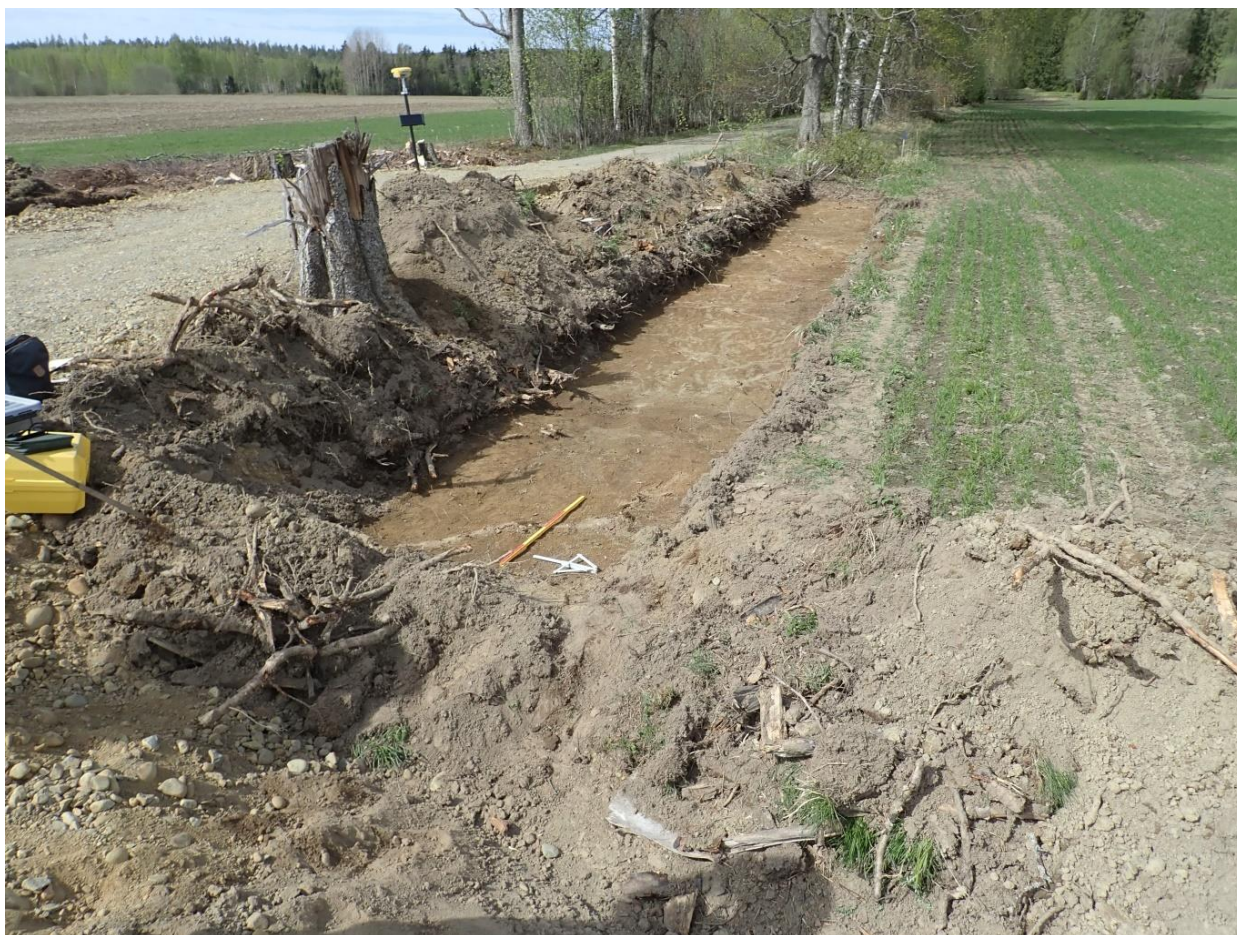
Kaivausalue L (34 m<sup>2</sup>) sijaiti aivan Kirkkola 2 -muinaisjäännösalueen eteläosassa Kirkkolantien pohjoispuolella. Se oli 17 m pituinen ja 2 m levyinen (ks. kuva 5). Ojan alueella havaittiin vain yksittäinen sekoittuneen, löydöttömän maan painanne. Painanteen maan ovat todennäköisesti sekoittaneet puunjuuret.

Kuva 5. Kaivausalue L kuvattuna itäkoillisesta. Kuvaaja: Jasse Tiilikkala.
