Asia: Orimattila, KSOY sähköverkon maakaapelointi, Huhdanoja

Eltel Networks Oy suunnittelee Kymenlaakson Sähköverkon maakaapelointia Orimattilan Huhdanojalla. Hankkeessa puretaan olemassa oleva keskijänniteilmajohto. Purkutyo tehdään kaivinkoneella.

Lahden museot / Päijät-Hämeen alueellinen vastuumuseo

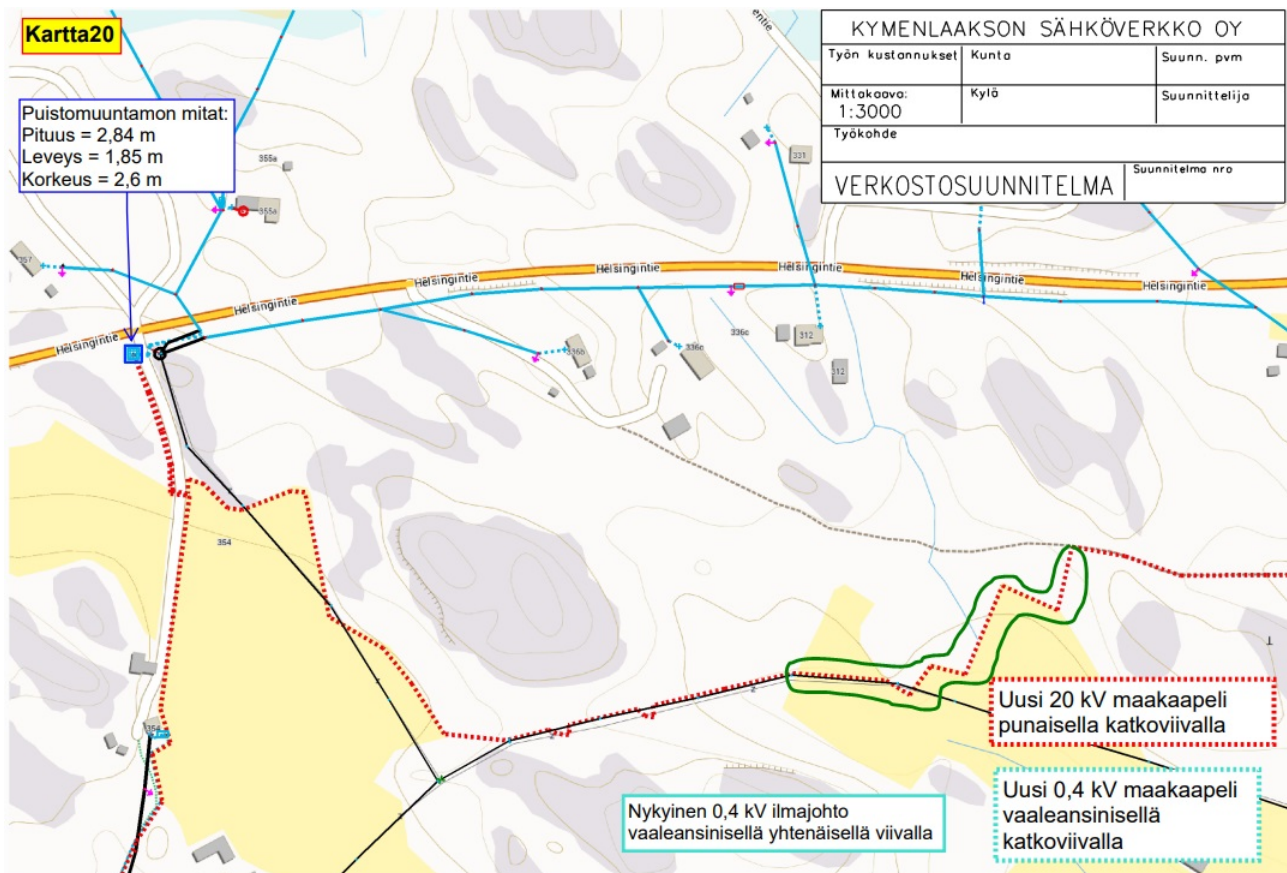
Karttaliite (1/2)

Kuvan oikeassa alakulmassa ympyröitynä vihreällä arkeologista valvontaa edellyttävä maakaapelointialue.

Museo edellyttää maakaapeloinnin arkeologista valvontaa kahdella alueella, joilta on vuosien 2020–2022 aikana tehty runsaasti löytöjä metallinilmaisimella. Löytöaineisto on luonteeltaan ja osin säilyneisyydeltään sellaista, että sen tarkka ajoittaminen on hyvin vaikeaa, mutta löydöt viittaavat historiallisen ajan asutukseen tai muuhun toimintaan. Alueella ei ole tehty maastotarkastusta, joten löytöaineiston mahdollisesta liittymisestä muinaismuistolain (295/1963) suojaamaan muinaisjäännöskohteeseen ei ole ajantasaista tietoa. Valvontaa edellyttävät alueet sijaitsevat Sommarnäsin tilan ja Luumyllynkosken tuntumassa, Helsingintien eteläpuolella (suunnitelmakartat 20 ja 21). Alueiden tarkka sijainti on merkitty lausunnon liitteenä oleville kartoille.

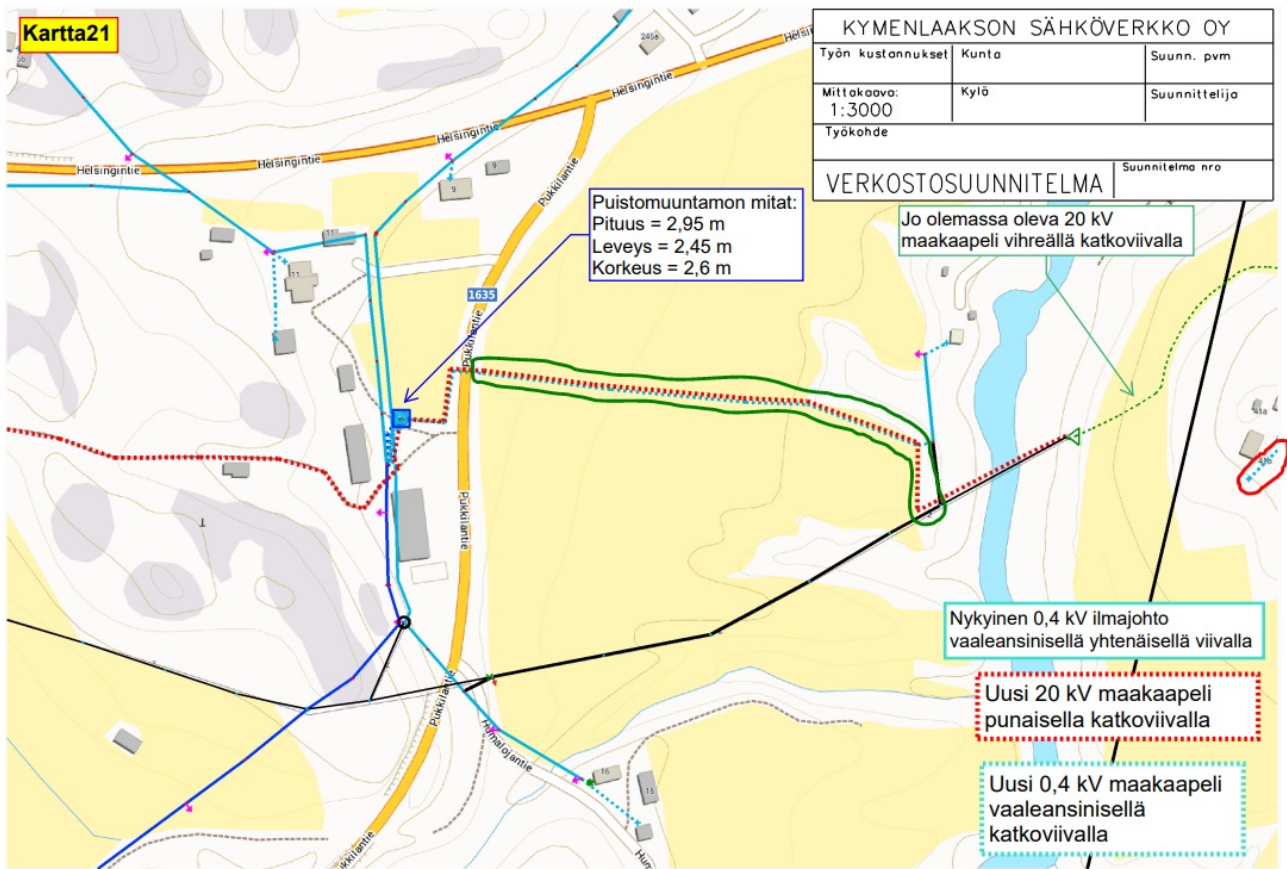
Karttaliite (2/2)

Kuvan keskellä ympäröitynä vihreällä arkeologista valvontaa edellyttävä maakaapelointialue. Kuvan oikeassa reunassa ympäröitynä punaisella kivikautisen asuinpaikan lähistölle sijoittuva maakaapelointialue. Kartalle merkitty, piha-alueelle sijoittuva kaapelilinja ei vaadi arkeologista valvontaa, mutta mikäli uutta kaapelikaivantoa jatketaan itään päin, kuvassa oikealle, on se tehtävä arkeologin valvonnassa.

Näiden lisäksi erityistä huomiota on kiinnitettävä suunnitelmakartan 21 itäreunaan, osoitteeseen Viikarintie 41 vedettävään uuteen maakaapeliin. Alueella sijaitsee kiinteä muinaisjäännös, kivikautinen asuinpaikka (muinaisjäännösrekisterin tunnus *Luumyllynkoski*, nro 560010040). Asuinpaikan rajausta tutkittiin vuonna 2006, jolloin todettiin siihen liittyviä löytöjä melko laajalta alueelta rakennusten itä- ja kaakkoispuoliselta pellolta (*K. Vuoristo 2006. Orimattila Luumyllynkoski. Kivikautisen asuinpaikan koekaivaus*). Suunnitelmakartta vaikuttaa katkeavan kesken tällä kohdin: mikäli uusi maakaapeli vedetään vain kiinteistön piha-alueelle, kuten karttaan on merkitty, ei arkeologista valvontaa tarvita, mutta mikäli kaapelikaivantoa on tarpeen jatkaa myös rakennusten itäpuolisen pellon poikki, on se tehtävä arkeologin valvonnassa.
