Insplan Oy

**Viite:** Lausuntopyyntö 27.11.2025

**Asia:** Sähköverkon maakaapelointi Haravakylä-Radansuu-liitin kirkonkylä, Insplan Oy, liitti

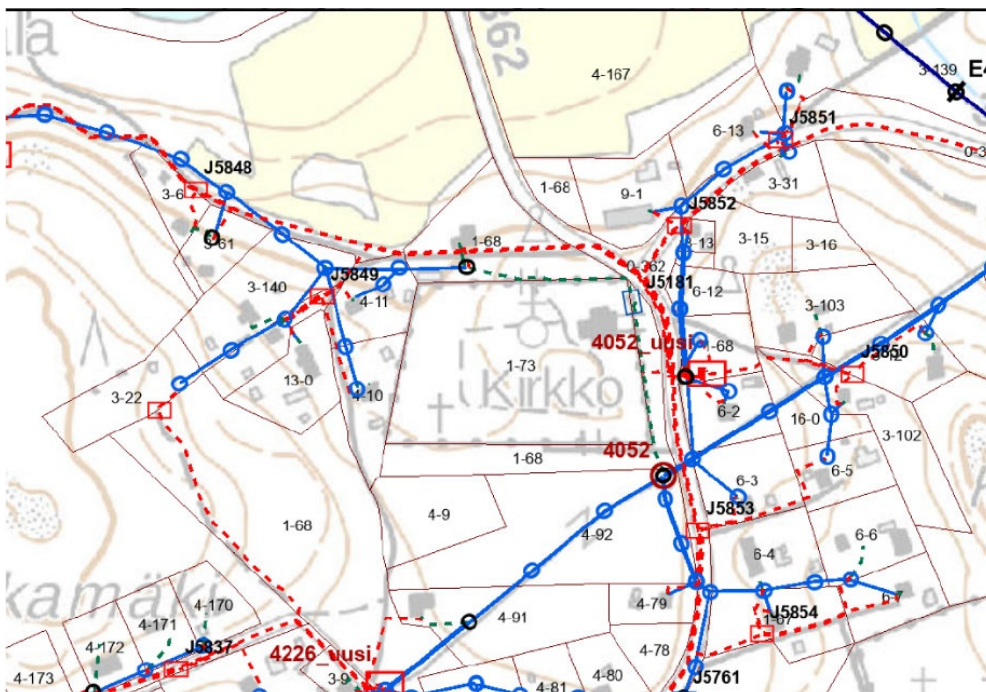
Ote hankealueen karttalehdessä "M4226-M4052 litti kk", jossa näkyvät punaisella katkoviivalla suunnitellut kaivuulinjat kaapeleille sekä sinisellä poistuvat ilmajohdot.

**1) litin kirkonkylän Haanmäki,** (kiinteä muinaisjäännös, muinaisjäännösrekisteri 1000012751), historiallinen asuinpaikka (suunnitelmakartan lehti M4226-M4052 liitti kk). litin kirkonkylän alueen asutuksen tausta liittyy todennäköisesti Lyötilän maihin, ja kirkonkylän tienoille on arveltu sijoittuneen Niemenkylä, jonka sijainti ei kuitenkaan ole tarkasti tiedossa. Kirkonkylään rakennettiin puukirkko jo 1500-luvun alkupuolella ja uusi kirkko vuonna 1639, ja vuoden 1786 kartassa asutus on jo hajaantunut laajalle. Kirkon itäpuolella on säilynyt pieni rakentamaton rinnetontti tien varressa (nykyisin Anders Johan Sjögrenin muistomerkin kohdalla), joka on merkitty vuoden 1786 karttaan tontiksi. Paikalla näkyy kivijalan katkelma sekä pienistä kivistä koostuva kumpu, todennäköisesti uuninpohja, ja alueelta on havaittu fajanssia, ikkunalasiasia ja muita esineiden palasia, jotka ajoittuvat aikaisintaan 1800-luvulle. On kuitenkin mahdollista, että litin kirkonkylän asutus on alun perin keskittynyt kirkon läheisyyteen, jolloin paikalla on voinut säilyä myös vanhempien rakenteiden jäännöksiä.

**2) Kuoppaniementie**, (löytöpaikka, muinaisjäännösrekisteri 1000049091) historiallinen löytöpaikka (suunnitelmakartan lehti M4226-M4052 litti kk). Kohde sijaitsee litin kirkon luoteispuolella peltoalueella. Pellolta löytyi metallinetsinnässä 2020 käpylusikan katkelma ja lisäksi muuta historiallisen ajan esineistöä.

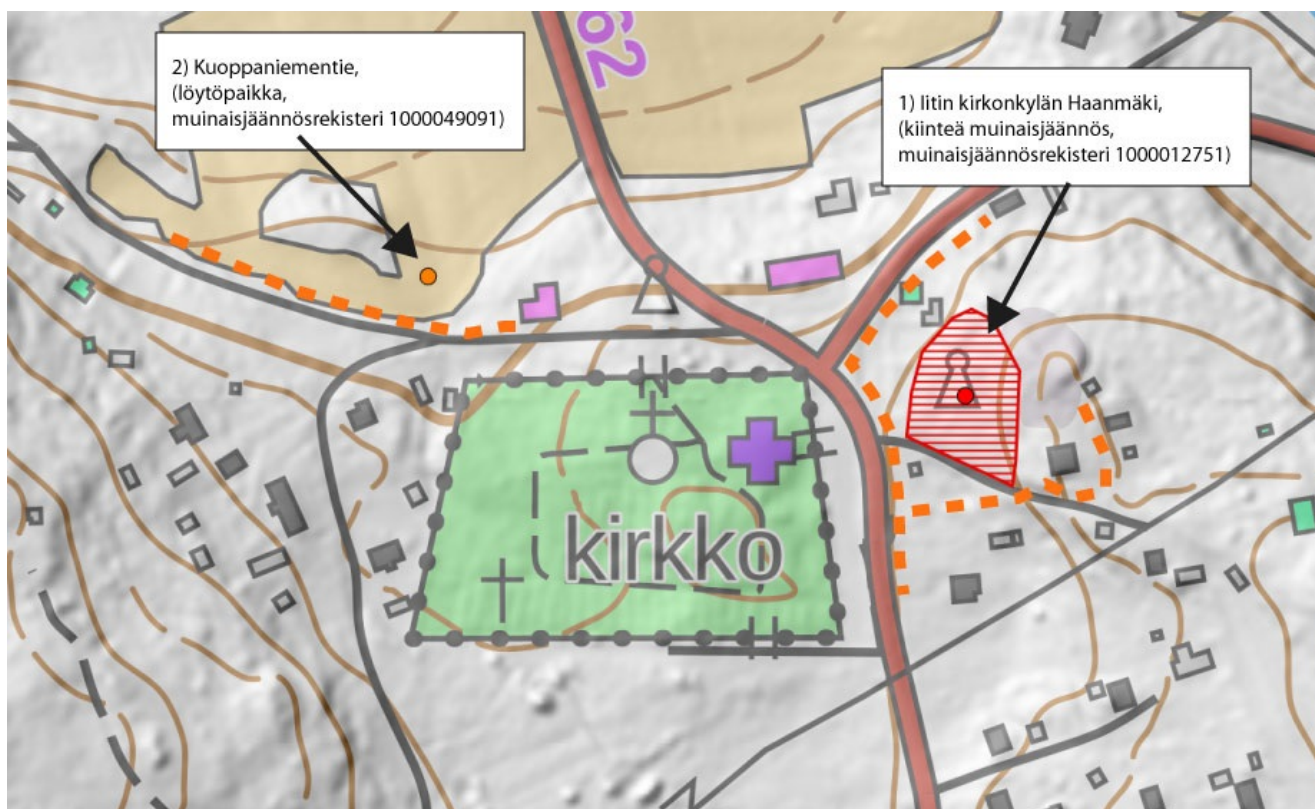
Ote muinaisjäännösrekisterin kartasta, jossa näkyvät hankealueen kaapelilinjoille ja/tai niiden välittömään läheisyyteen jäävät muinaisjäännöskohteet. Oranssilla katkoviivalla merkitty arkeologin valvontaa vaativat osuudet hankealueella, punaisella rasterilla kohde 1000012751 ja oranssilla pisteellä kohde 1000049091.

Aluerajaus perustuu vuoden 2008 tehtyyn inventointiin (K. Vuoristo, litti, Inventointi 2008) ja on suuntaa antava. On mahdollista, että suojelua edellyttävä alue poikkeaa muinaisjäännösrekisteriin merkitystä ja ulottuu laajemmalle, aina suunnitellulle kaapelireitille asti. Suunnitelman mukaisen maakaapelin kaivuutyöt on suoritettava (auki kaivamalla) arkeologin valvonnassa, jos kaivetaan aiemmin mylläämättömillä alueilla. Valvottava alue on merkitty punaisella katkoviivalla oheisen karttaliitteen karttaan.

Löytöpaikka perustuu 2020 metallinpaljastimella tehtyihin havaintoihin. On mahdollista, että alueella on historiallisen ajan asutuksen jäänteitä laajemminkin alueella, joka ulottuu aina tielinjaan ja kaapelityömaalle asti. Suunnitelman mukaisen maakaapelin kaivuutyöt on suoritettava (auki kaivamalla) arkeologin valvonnassa, jos kaivetaan aiemmin mylläämättömillä alueilla. Valvottava alue on merkitty punaisella katkoviivalla oheisen karttaliitteen karttaan.
