Tostek Oy

**Viite:** Lausuntopyyntö 5.1.2026

**Asia:** Sähköverkon maakaapelointi, Haapakimolantie 610, litti

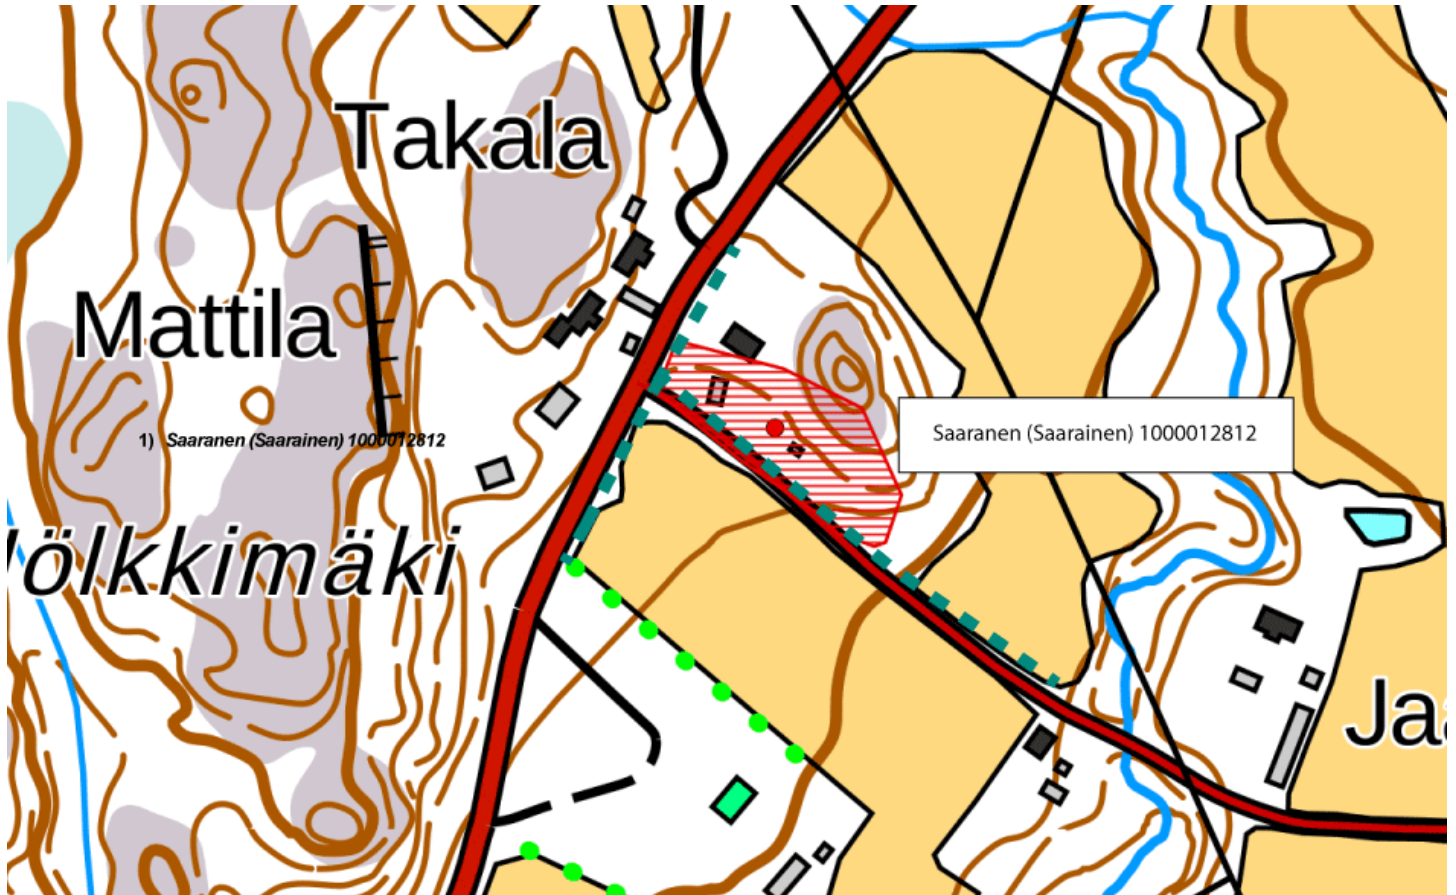
Kohde Saaranen (Saarainen) 1000012812, suunnittelualueen kartta, lehti 5.29 merkittynä suojelualuearajauksensa kera punaisella rasterilla. Tumman vihreä katkoviivoitus osoittaa arkeologin valvontaa vaativat kaapelikaivantojen alueet mukaan lukien muinaisjäännöksen merkitty suojalue.

#### *1) Saaranen (Saarainen) 1000012812*

Saaranen on ollut Säaskjärven tytärkylä ja varhaisin maininta Saarasista omana kylänään on vuoden 1539 maakirjassa, jolloin kylässä oli kaksi taloa. 1600-luvun alussa kylät autioituivat ja joutuivat kruunulle, mutta vuosisadan puolivälin tienoilla talot saivat uudet vakituiset asukkaat. Kylä laajeni samoihin aikoihin kuuden talon kyläksi.

Nykymaastossa talopaikkoista on maankäytön seurauksena enää vähän jäänteitä. Pienellä metsäisellä alueella jyrkän kallion ja tien välissä havaittiin rakenteisiin viittaavia merkkejä: mahdollinen kivijalanpätkä, uuninpohja, kellarikuoppa sekä lohkotuista kivistä rakennettu kellari. Lisäksi on mahdollista, että kapealla metsäkaistaleella on säilynyt muitakin rakenteita, vaikka varsinainen

talonpaikka on todennäköisesti sijainnut nykyisen asutuksen läheisyydessä. (K. Vuoristo, *litin historiallisen ajan muinaisjäännösten inventointi*, Museovirasto 2008)

Museo edellyttää, että kylätontin alueella Saaranen sekä kivikauden löytöpaikkojen alueella Tompuri 1 ja 2 kaapeliojen kaivamiseen, puistomuuntamoiden sijoituspaikoille ja kohdille, joista vanhan sähkölinjan pylvää poistetaan, liitetään arkeologinen valvonta. Tämä erityisesti alueilla, joissa kaivaminen tapahtuu mylläämättömällä alueella (esim. viheralueet, metsät, pellot, kevyet piha- ja peltotiet). On mahdollista, että näillä alueilla on säilynyt muinaisjäännöksiä. Liitteenä on kartat muinaisjäännösrekisteistä, joihin on merkittynä arkeologin valvontaa edellyttävät alueet.

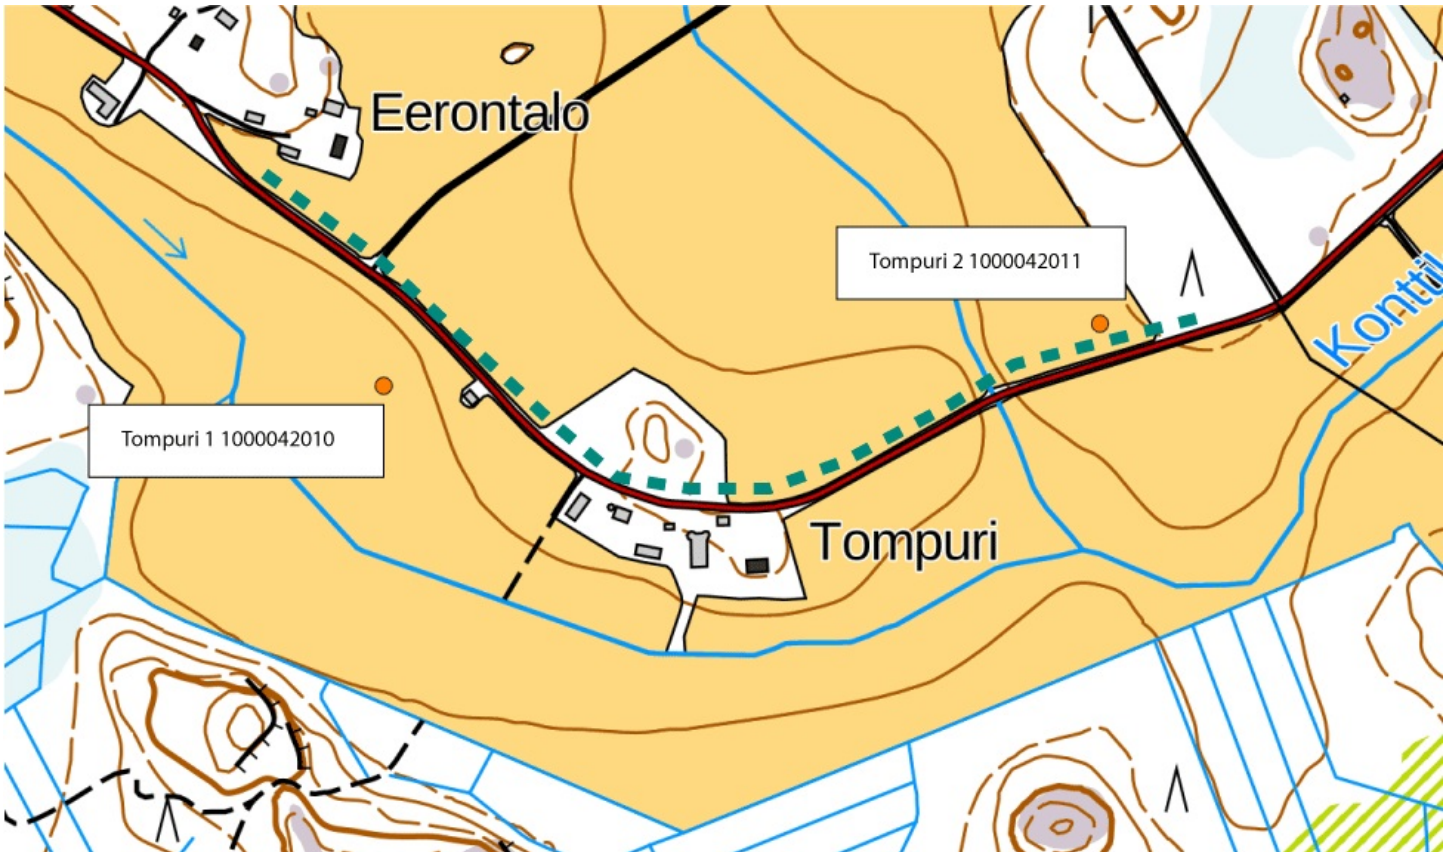
Löytöpaikat *Tompuri 1 1000042010* suunnittelualueen kartta, lehti 5.9 sekä *Tompuri 2 1000042011* suunnittelualueen kartta, lehti 5.8). merkittynä oransseilla palloilla. Tumman vihreä katkoviivoitus osoittaa arkeologin valvontaa vaativat kaapelikaivantojen alueet.

2) *Tompuri 1 1000042010*

litistä Tompurin tilan pellosta on löytynyt kivien keräyksen yhteydessä 21.5.2019 kivikautinen tasataltta (KM43458: 1). Paikka sijaitsee litin kirkosta noin yhdeksän kilometriä etelälounaaseen, Konttilantien ja Konttilanojan pohjoispuolisella peltoalueella.

Löytöpaikka tarkastettiin pellon ollessa puitu. Havainnot tehtiin pintapöimintana ja silmänvaraisena tarkastuksena sekä lapionpistoilla ja maanäytekairauksilla; lisäksi kaivettiin yksi koekuoppa. Maanpinnalla ei havaittu rakenteita tai muuta kiinteään muinaisjäännökseen viittaavaa. Kairanäytteissä ja koekuopassa todettiin tavanomainen muokkauskerros ja sen alla luontainen hiesu. Johtopäätös: löytöpaikalla ei todettu kiinteää muinaisjäännöstä (H. Poutiainen & O-P. Puttonen, *litin Tompuri 1 Kiviesineen löytöpaikan tarkastus 8.10.2021*, Lahden museot 2021)

3) *Tompuri 2 1000042011*

litistä Tompurin tilan pellosta, sen pintamaasta, on löytynyt peltotöiden yhteydessä 4.6.2021 kiviesine (KM43459). Samalta pellosta on myös toinen ilmoitettu löytö. Paikka sijaitsee runsaat yhdeksän kilometriä litin kirkosta etelälounaaseen, Konttilantien ja Konttilanojan välisellä peltoalueella.

Löytöpaikka tarkastettiin pellon ollessa puitu. Pintapöiminta oli mahdollista, ja alue tarkastettiin silmänvaraisesti sekä lapionpistoilla ja maanäytekairauksilla. Maanpinnalla ei havaittu kiinteään muinaisjäännökseen viittaavaa. Kairanäytteissä todettiin normaali muokkauskerros ja sen alla luontainen hiesu ja savi. Johtopäätös: löytöpaikalla ei todettu kiinteää muinaisjäännöstä. (H. Poutiainen & O-P. Puttonen, *litin Tompuri 2 Kiviesineen löytöpaikan tarkastus 8.10.2021*, Lahden museot 2021)
